SISTEMAS CONSTRUTIVOS DA FACULDADE DE MEDICINA

d' Affonsêca, Sílvia Pimenta.

RESUMO

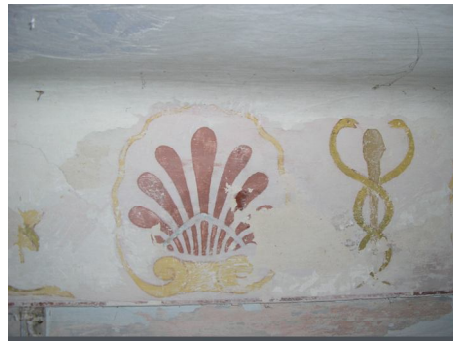
Remanescente de pintura decorativa encontrada no roda-foro da circulação

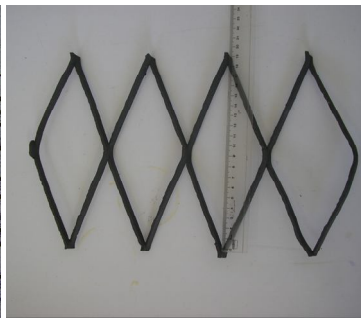
Detalhe da tela com medida

A tela deployer apresenta malha losangular com 11cm de lado, tendo respectivamente 19,00cm e 7,50cm nas diagonais maior e menor. É composta por pequenas barras de aço (3 x 6) cm, e tem função de armadura. Comparando o peso por metro quadrado desta tela com as existentes atualmente no mercado, podemos dizer que ela corresponde a uma malha comercial Q 283, composta por aço CA 60, com $\phi 6.0$ a cada 10cm, sendo esta malha quadrangular.

Por terem piso original e em bom estado de conservação, os trabalhos de recuperação foram feitos pela face inferior das lajes. Assim removeu-se todo o reboco até atingir a armadura, ou seja, a tela deployer. Nos trechos em que esta tela ainda tinha pelo menos 50% da sua secção original foi mantida, quando o percentual de perda foi maior que 50% a tela foi removida. Salientamos que em alguns trechos a degradação atingia tal grau, que praticamente inexistia a tela, restando apenas as marcas da oxidação.

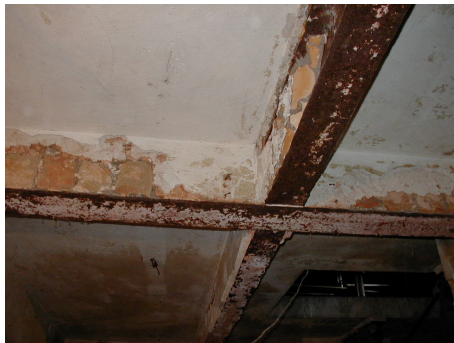
No subsolo, ou na cava, como era denominado pelo construtor, as vigas foram revestidas de argamassa ou, como ocorreu em alguns ambientes, não receberam revestimentos. Talvez a diferença de tratamento seja justificada pelo uso do espaço. No prédio, onde a suntuosidade dos espaços é demonstrada nos critérios arquitetônicos adotados, como pé direito alto e pintura decorativa. Um pavimento com pé direito baixo, 2,50m, só poderia ser utilizado como área de apoio ou depósito, portanto não necessitava de detalhes mais cuidadosos de acabamento.

Vigas metálicas revestidas com tijolo e argamassa.

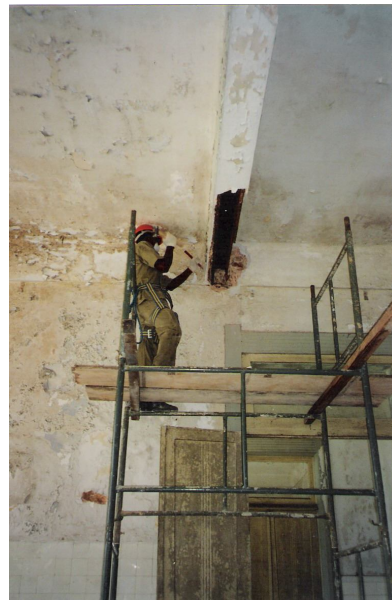
Viga revestida com estuque

No pavimento térreo, as vigas não só eram revestidas de estuque, como tinham sua secção ampliada, dando a impressão de serem mais robustas. O mesmo acontecia na circulação longitudinal do referido pavimento, onde as vigas metálicas pequenas (perfil I variando de 4 a 8") receberam revestimento em estuque, formando caixa de 40x60cm. Estas "vigas falsas" corrigem a proporcionalidade entre o pé direito, 5,60m, o comprimento da circulação 16,10m, e a própria dimensão da viga, tornando o ambiente harmonioso.

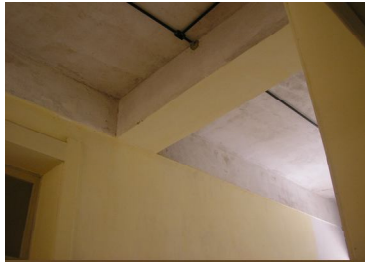
Viga de concreto e enchimento para corrigir a largura, existente na circulação transversal.

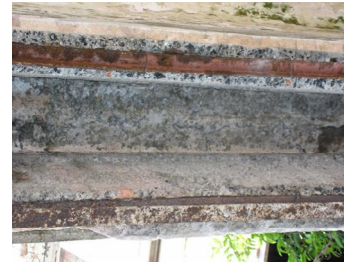
Já as vigas da passarela de ligação entre a Biblioteca e o prédio da Morgue, apesar de também apresentarem robustez, eram compostas por duas vigas de concreto, estruturadas com perfis T, formando uma caixa vazia entre elas e dando a impressão de serem bem mais largas. Como o vão a vencer é reativamente pequeno, não havia necessidade de tanta robustez, mas para garantir a harmonia da edificação foi criado mais este artifício estético.

Vigas de concreto, da passarela, e o vazio entre elas.

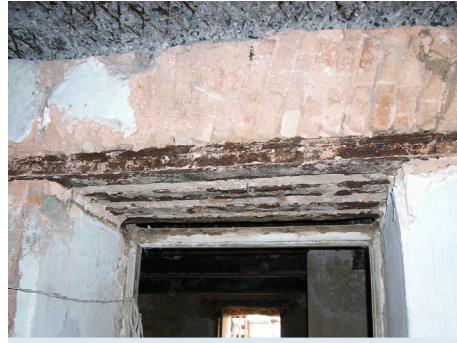
As vergas, das portas e janelas, são compostas por perfis metálicos, duplo T. No subsolo, estes se dispunham paralelamente formando uma série de 4, distribuídos ao longo da espessura da parede. Nos pavimentos térreo e superior há apenas duas séries que se localizam próximas as faces das paredes. Além dos perfis que têm a função de verga, encontramos perfis T, que estruturam os diferentes níveis de frisos que formam a fachada.

Verga das portas do subsolo

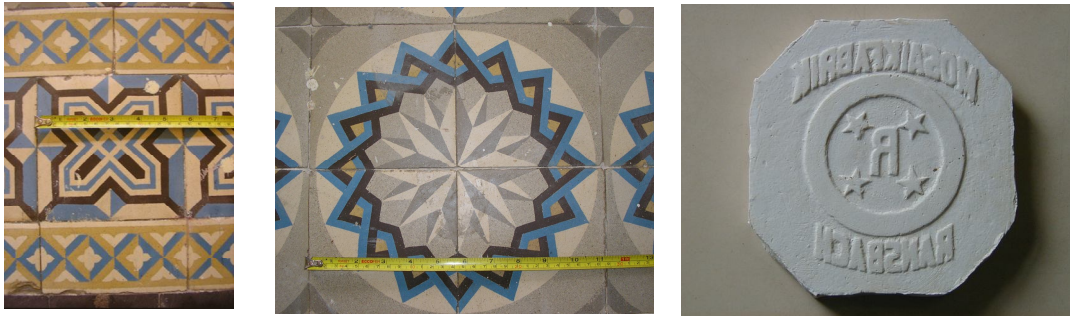
O mosaico da fabrica de Ransbach, tem 1,5 cm de espessura e dimensão de 14,9 cm. Este apesar de ser imitação dos mosaicos originais Mettlacher Villery, até mesmo com diagramações parecidas, são de boa qualidade, resistiram bem ao tempo, estão na sua maior parte íntegros. Os danos que encontramos nestas peças, não são naturais e sim causados pelo homem.

Exemplos de ladrillos usados no piso. O primeiro modelo trata-se de duas peças que compõem o roda-piso e o seguinte, mosaico formado com a união de quatro peças e a terceira figura o verso do ladrilho.

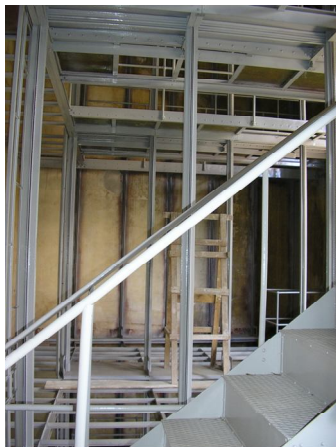
Vista da estrutura das estantes dos livros.

Este conjunto foi todo fabricado na Alemanha pela empresa ORENSTEIN&KOPPEL⁵, e montado aqui. É possível encontrar a numeração dos perfis metálicos na estrutura que, em geral, se encontra em bom estado, apresentando pontos de oxidação apenas nas cantoneiras horizontais que recebem o piso, muito em função do acúmulo das águas de chuvas, provenientes das deficiências da cobertura e das janelas.

Nos pisos em vidro a perda foi de quase 100%. As placas na sua maioria, estavam fissuradas em função do esmagamento provocado pela oxidação dos perfis onde se apoiavam. Durante a remoção, boa parte das placas de vidro se quebrou e mesmo as que saíam inteiras, terminavam por fissurar rompendo logo em seguida.

Toda a estrutura foi tratada, com limpeza mecânica e pintura de base e de acabamento. As prateleiras, que estavam na sua maioria, empenadas, foram desempenadas, lixadas mecanicamente, tratadas com anti-corrosivo, e pintadas.

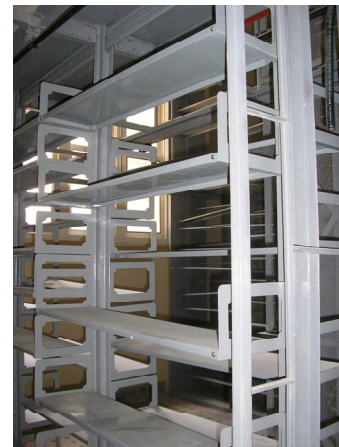
Vista das prateleiras.

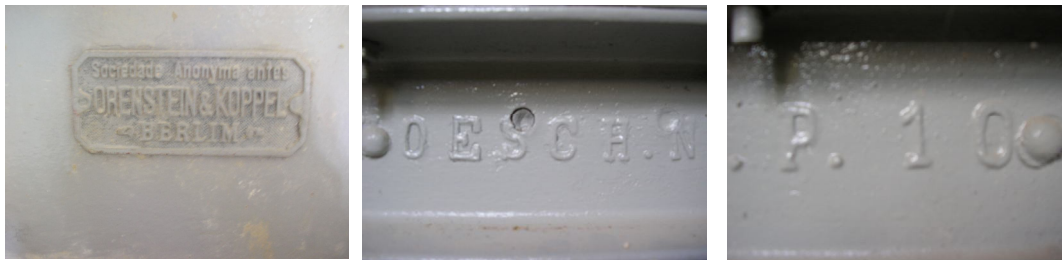
Detalhe da placa com a marca do fabricante e da identificação das peças, gravadas na estrutura metálica
